zeitenblicke 7 (2008), Nr. 1

Thomas Tapp

**Ergebnisse der restauratorischen Voruntersuchung des Schlosses
Schönhausen und erste Schritte zur Umsetzung eines
Restaurierungs- und Farbkonzeptes**

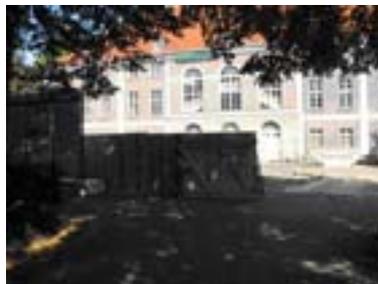
Foto 1: Fassade 2006

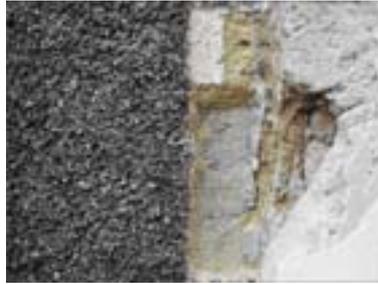
Bei den anfänglichen Rückbau- und Abbrucharbeiten an der Fassade wurden die erst in den 1980er Jahren hinzugefügten Elemente wie zum Beispiel der Sockel aus Granitplatten, die Sandsteinfensterbänke, die als Ersatz für die Putzquaderung angesetzten Waschbetonplatten und der bis zum Beginn der Sanierungsarbeiten allerhand verdeckende "Glaskröselputz" entfernt. Zur Wiederherstellung der Wasserdampfdiffusionsfähigkeit wurden große Teile des Fassadenmauerwerkes freigelegt.

Foto 2: Glaskröselputz

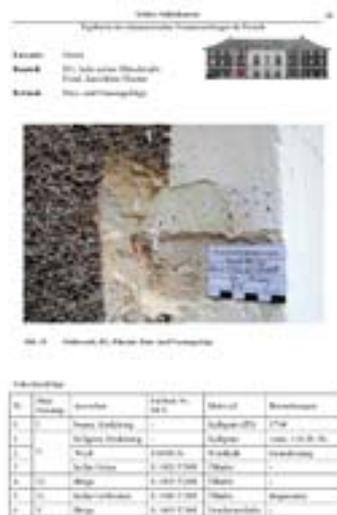
Anhand des Schichtenaufbaus war zu erkennen, dass nicht die gesamte Fassade im 20. Jahrhundert neu verputzt wurde. Größere Bereiche bauzeitlicher Pilaster und Gesimse und fast der gesamte Putz des gartenseitigen Mittelrisalits waren unter den vielen Renovierungsschichten erhalten geblieben. Es war deshalb von Beginn der Sanierung an das Ziel, nicht den gesamten Putz zu entfernen, sondern Teilbereiche zu erhalten.

Foto 3: Fassade Farbschnitt, Dokumentationsblatt der restauratorischen Untersuchung

Aus den Befunden wurden Farbwürfe, Probeflächen für Putz- und Farbmuster angelegt und auf der Fassade umgesetzt. Die Fassade wurde überwiegend in Freskotechnik hergestellt, das heißt Kalkfarbe in Handausmischung in den frischen Kalkputz gestrichen.

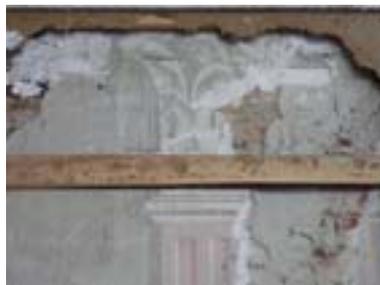
Vor dem Einzug Königin Elisabeth Christines in Schönhausen 1740 wurde das kleine Schloss neu dekoriert. Zunächst geschah dies direkt auf dem Putz. So wurden beispielsweise in dem damals noch über drei Geschosse reichenden Festsaal die Wände mit Architekturmalerei versehen, um dem hohen und dunkel dekorierten Saal schnell ein frisches, modernes Aussehen zu verleihen.

Foto 5: Pilaster Gartensaal

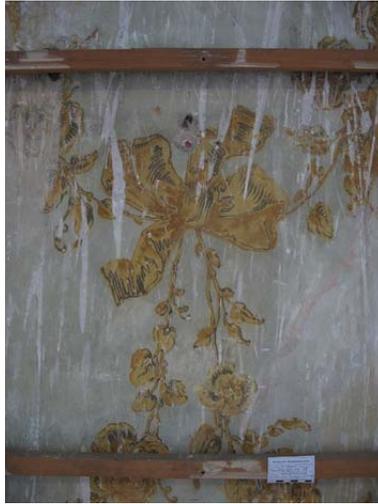
Es kamen auch Dekorationsformen mit höherem Gestaltungs- und Qualitätsanspruch zur Ausführung. In diesem Fall handelt es sich um eine Malerei, deren gemalte Lichtreflexe mit Gold angelegt sind.

Foto 6: Fensterpfeiler R. 19

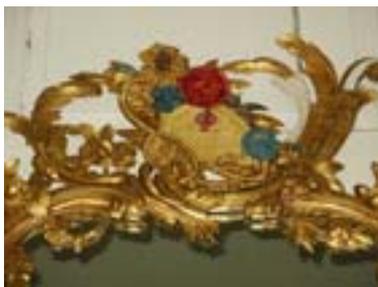
In den Räumen neben dem Festsaal wurden in dieser ersten Phase der Ausgestaltung zum Sommersitz der Königin sowohl einfache Flächendekors als auch sehr filigrane florale Gestaltungen direkt auf den Putz gemalt. Seither wurden die meisten Räume vertäfelt. Die später angebauten Wandvertäfelungen und Spiegel verdeckten diese Fassungen bis heute. Die im Haus noch vorhandenen Vertäfelungen, Türen und Fenstertürläden waren im 18. Jahrhundert farbig gefasst. Leider wurden die ursprünglichen Kreidegrund-Fassungen bei den Renovierungen im 20. Jahrhundert mit Wasser nahezu vollständig entfernt. Eine Ausnahme bildeten lediglich einige Holzbauteile des Gartensaales. Dieser Raum ist bei der Renovierung in den 1930er Jahren geschont worden, weil man die zum Teil profilierten Vertäfelungen mit Pappe überklebt und mit Leinwand bespannt hat. Unter den vielen Schichten Stoff, Pappe und Holzleisten haben sich an der Fensterwand und an den Supraporten die Farbfassungen des späten 18. Jahrhunderts erhalten. Das Foto zeigt einen probeweise freigelegten Spiegelrahmen der Kaminachse in seiner polychromen Erstfassung. Später aufgebraute Vergoldungen (gegebenenfalls Versilberungen) stammen bei allen (30 Stück) noch erhaltenen Spiegelrahmen des Hauses erst aus dem 20. Jahrhundert.

Foto 7: Spiegelrahmen Gartensaal (Ausschnitt Freilegung)

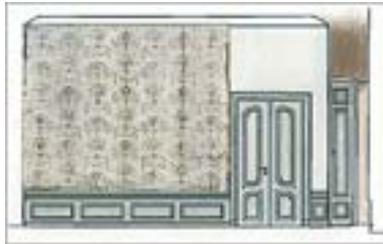
Mit Ausnahme zweier stuckierter Säle im Obergeschoss oder der vertäfelten Zimmer waren die Wände der meisten Schlossräume im späten 18. Jahrhundert mit Papiertapeten versehen. Im Depot hat sich die Tapete der Vorkammer zum Audienzzimmer erhalten. Diese soll nach der Restaurierung wieder an die alte Stelle zurückkehren und würde zusammen mit zwei Supraporten, den Spiegelrahmen und einer sparsamen Möblierung einen relativ authentischen Raumeindruck vermitteln.

Farbskizze 2: R.02 Vorkammer, Nordwand, Tapete

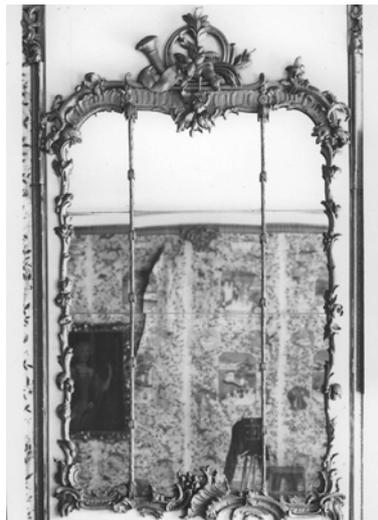
Von der hier im Spiegel fotografierten Print-Room-Tapete sind Fragmente unterschiedlicher Größe erhalten. Die ursprünglich aufgeklebten Landschaftsbilder wurden vermutlich in den 1930er Jahren aus den Tapetenflächen herausgetrennt und gelangten ins Depot. Wünschenswert ist die Anbringung der Fragmente im Raum, wobei hierfür zunächst die Art der Präsentation und eine darauf abgestimmte technische Lösung gefunden werden müsste.

Foto 8: R. 19 Chinesische Tapete im Spiegelbild um 1930

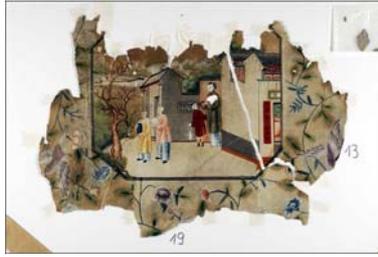
Foto 9: Fragment der chinesischen Tapete

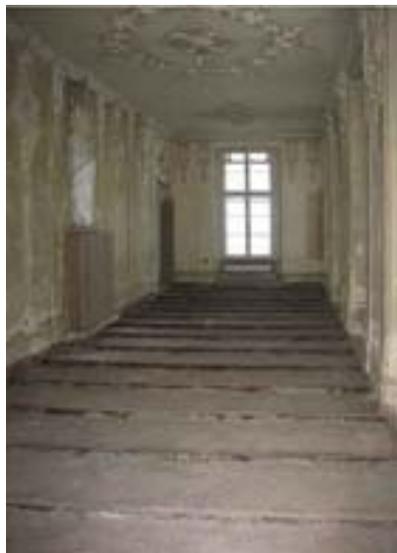
Die nach 1763 entstandene Zedergalerie an der Südseite des Schlosses ist nach den vielen Überarbeitungen im 20. Jahrhundert nicht mehr in einen früheren Zustand zurückzusetzen. Die Fensterwände bestehen überwiegend noch aus dem Material des 18. Jahrhunderts; hier besteht großer Bedarf an konservierenden Maßnahmen. Zwei Säle im Obergeschoss des Gebäudes stechen durch ihre Gestaltung, aber auch durch Vollständigkeit und Dichte ihrer erhaltenen Substanz im Verhältnis zu den übrigen Räumen des Gebäudes besonders hervor. Die über der Zedergalerie befindliche Marmorierte Galerie ist ein Stuckmarmorensensemble, dessen Wandflächen noch vor kurzem vollständig mit diversen Öl- und Dispersionsfarbschichten überfasst waren. Eine vorsichtig gereinigte Teilfläche des Stuckmarmors lässt erahnen, wie sich die Wandoberflächen nach der Restaurierung präsentieren könnten.

Foto 10: R. 33 Marmorierte Galerie, Stuckmarmorfläche

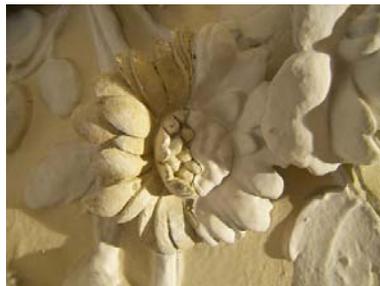
Foto 11: R. 33 Stuckblüte in der Marmorierten Galerie

Hauptsächlich aus konservatorischen Gründen ist es unbedingt erforderlich, die diffusionsdichten Dispersionsfarbanstriche von den Stuckaturen zu entfernen. Probefreilegungen haben ergeben, dass die hochempfindlichen Stuckarbeiten nur sehr schwer von diesen Überstrichen getrennt werden können. Der nach wie vor extrem wasserempfindliche Anstragstuck kann deshalb nur mit einem sehr hohen manuellen Aufwand von seiner Plastikhaut befreit werden. Die äußerst filigranen Stuckarbeiten werden

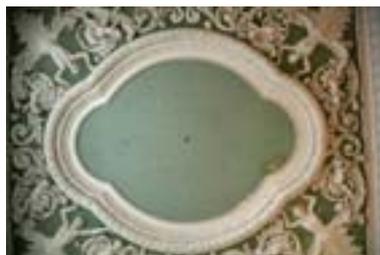
Eine der letzten Ergänzungen des Gebäude geschah 1935 in einer Phase, in der unter dem Baurat Erich Schonert eine Decke aus dem "Hohen Hause", der alten markgräflichen Residenz in Berlin (in der Klosterstraße), gerettet und im Schloss Schönhausen eingebaut wurde. Dafür ist das boisierte Eckkabinett mit den sogenannten "watteauschen" Szenen in das Obergeschoss "gewandert" und wurde nun zur reinen Dekoration "degradiert". Das ebenfalls von einer Decke aus dem "Hohen Hause" stammende kurfürstliche Stuckwappen hängt seit 1964 am Kamin im Kabinett neben dem Gartensaal. Nun schon an seinem zweiten Platz in Schönhausen, soll, wenn aus denkmalpflegerischen und restauratorisch-handwerklichen Gründen nichts dagegen spricht, das Wappen noch einmal seinen Standort wechseln und in dem Raum mit der reichen Stuckdecke gezeigt werden.

Foto 12: R. 07 Stuckdecke aus dem "Hohen Haus"
